#Valeo TSB

Technical Service Bulletin

TSB-VSB-VEC-022019-01

Vazamento por Eletrólise

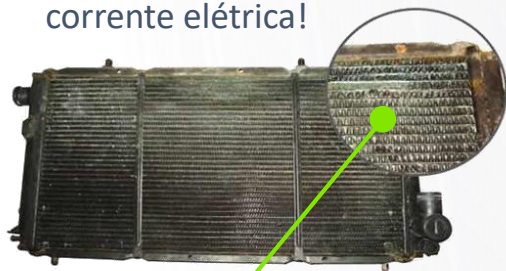
Presença de pó branco nas dobras e nas placas do coletor / aletas e tubos esverdeados - zinabre.

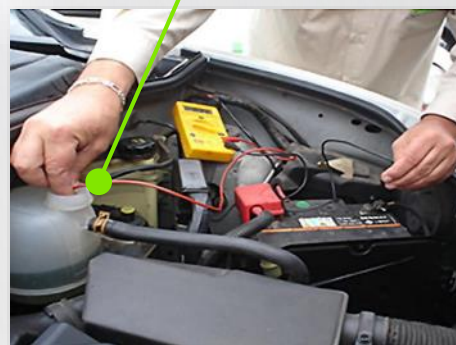
Foi constatada a fuga de corrente elétrica no local do furo onde se deu o vazamento. Problemas nos pontos de aterramento, causam a passagem de corrente elétrica pelos tubos e aletas do radiador. A perda de material (oxirredução), causada pela eletrólise, vai corroendo as paredes dos componentes até furar.
